# Restauro del castello di Piombino

3 dicembre 2008

# Il restauro

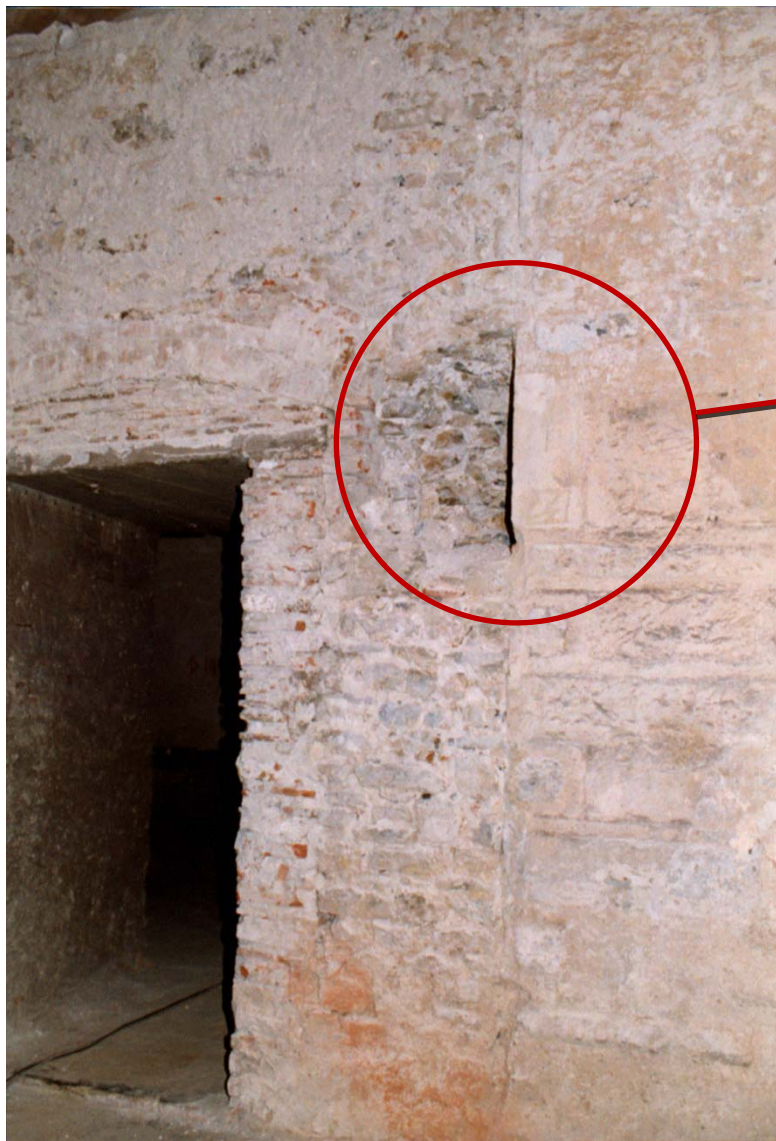
Il tamponamento della porta urbana occultava l'epigrafe del 1235.

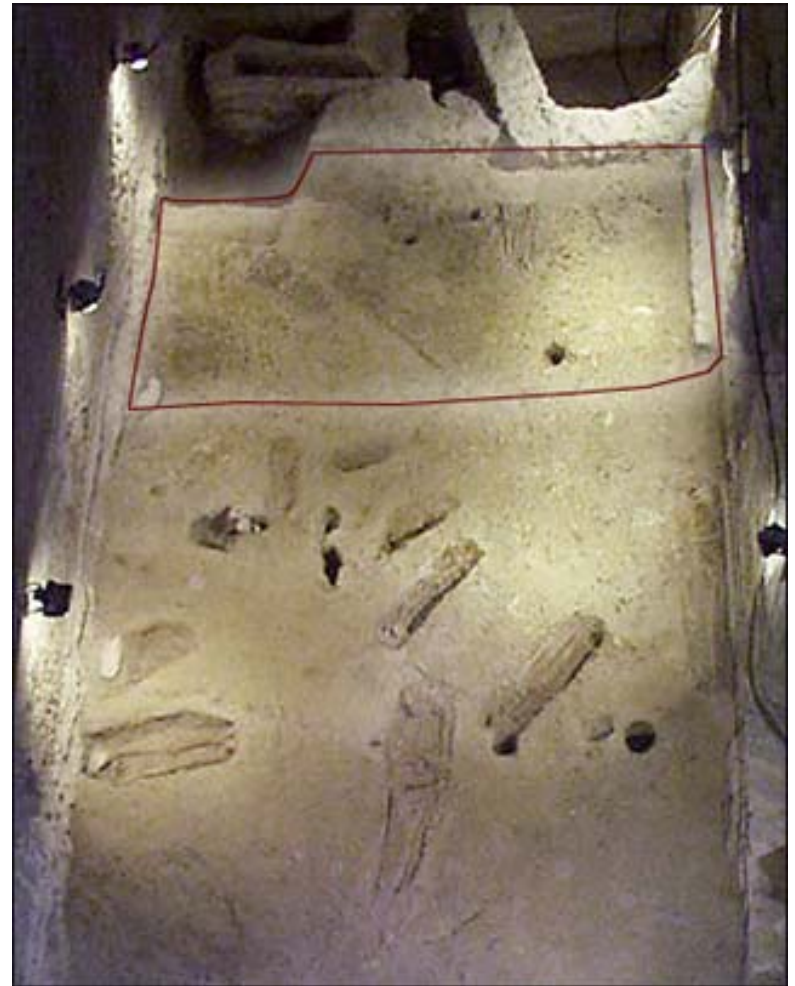
L'area cimiteriale rinvenuta dentro il castello

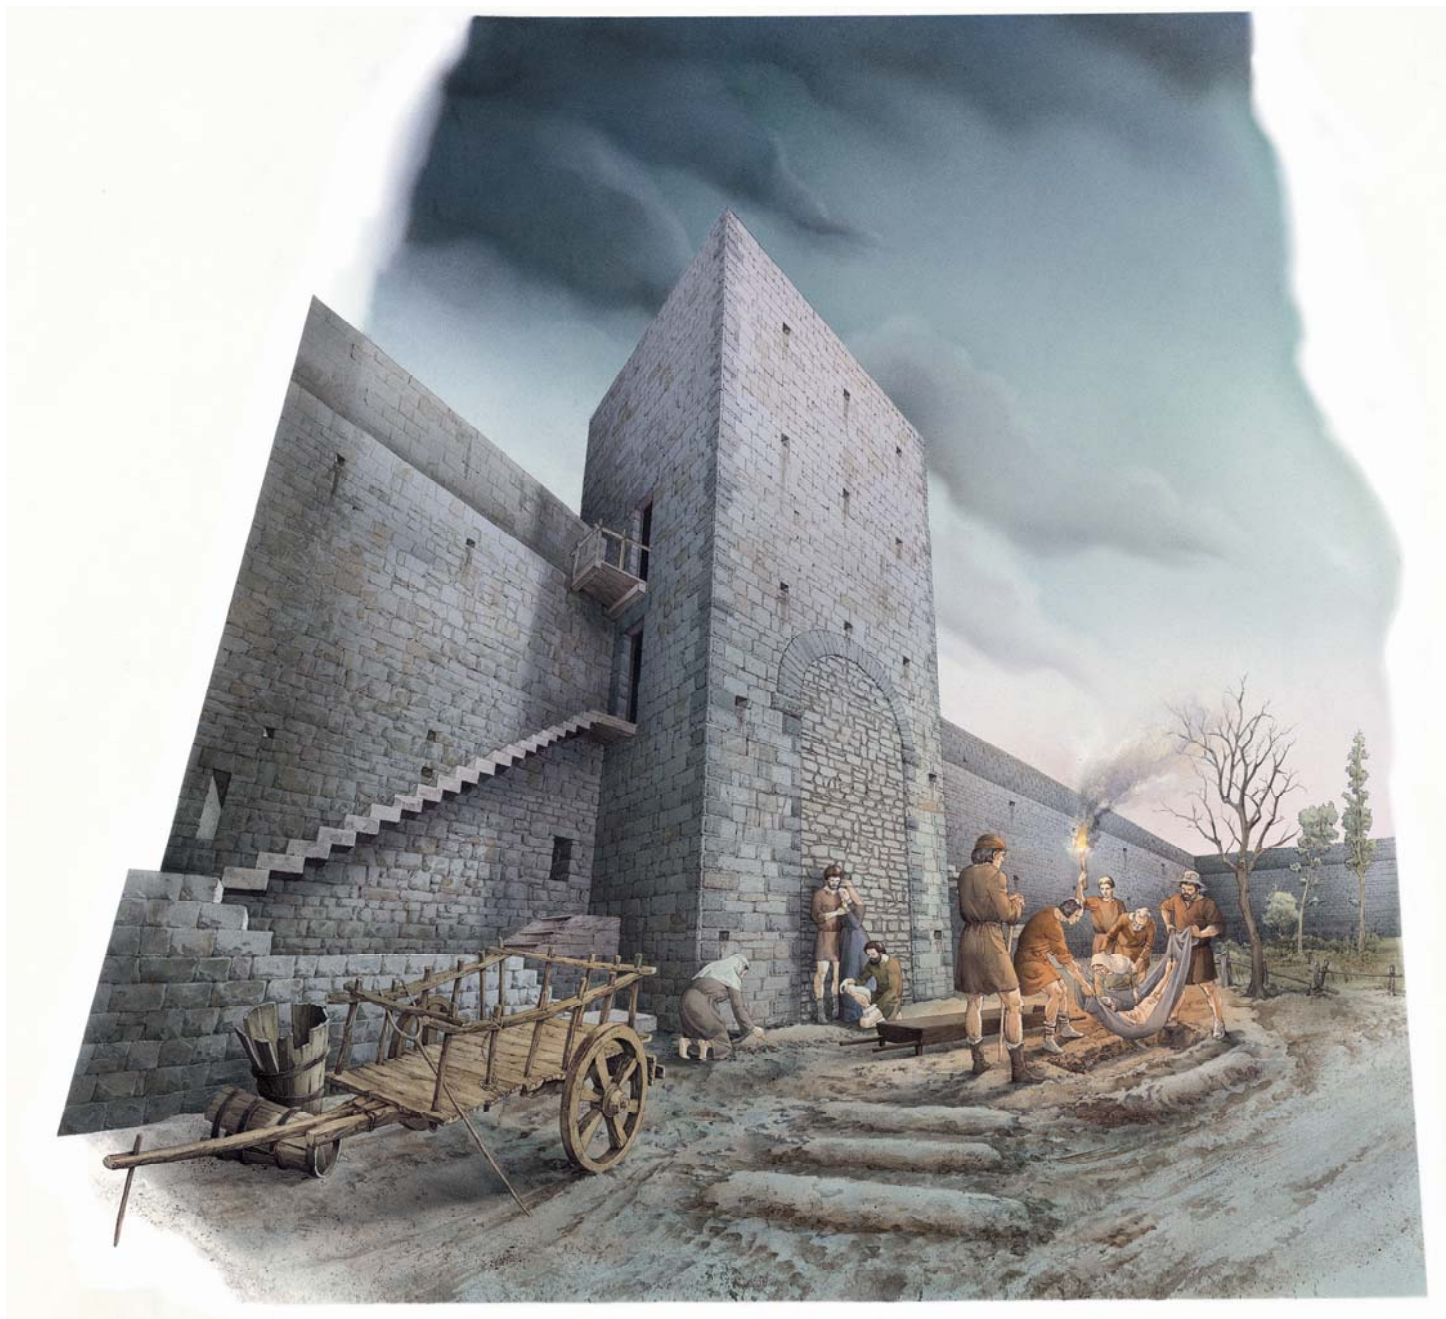
Castello di Piombino –Tamponamento della porta e ripristino dell'area cimiteriale (fine XIII secolo)

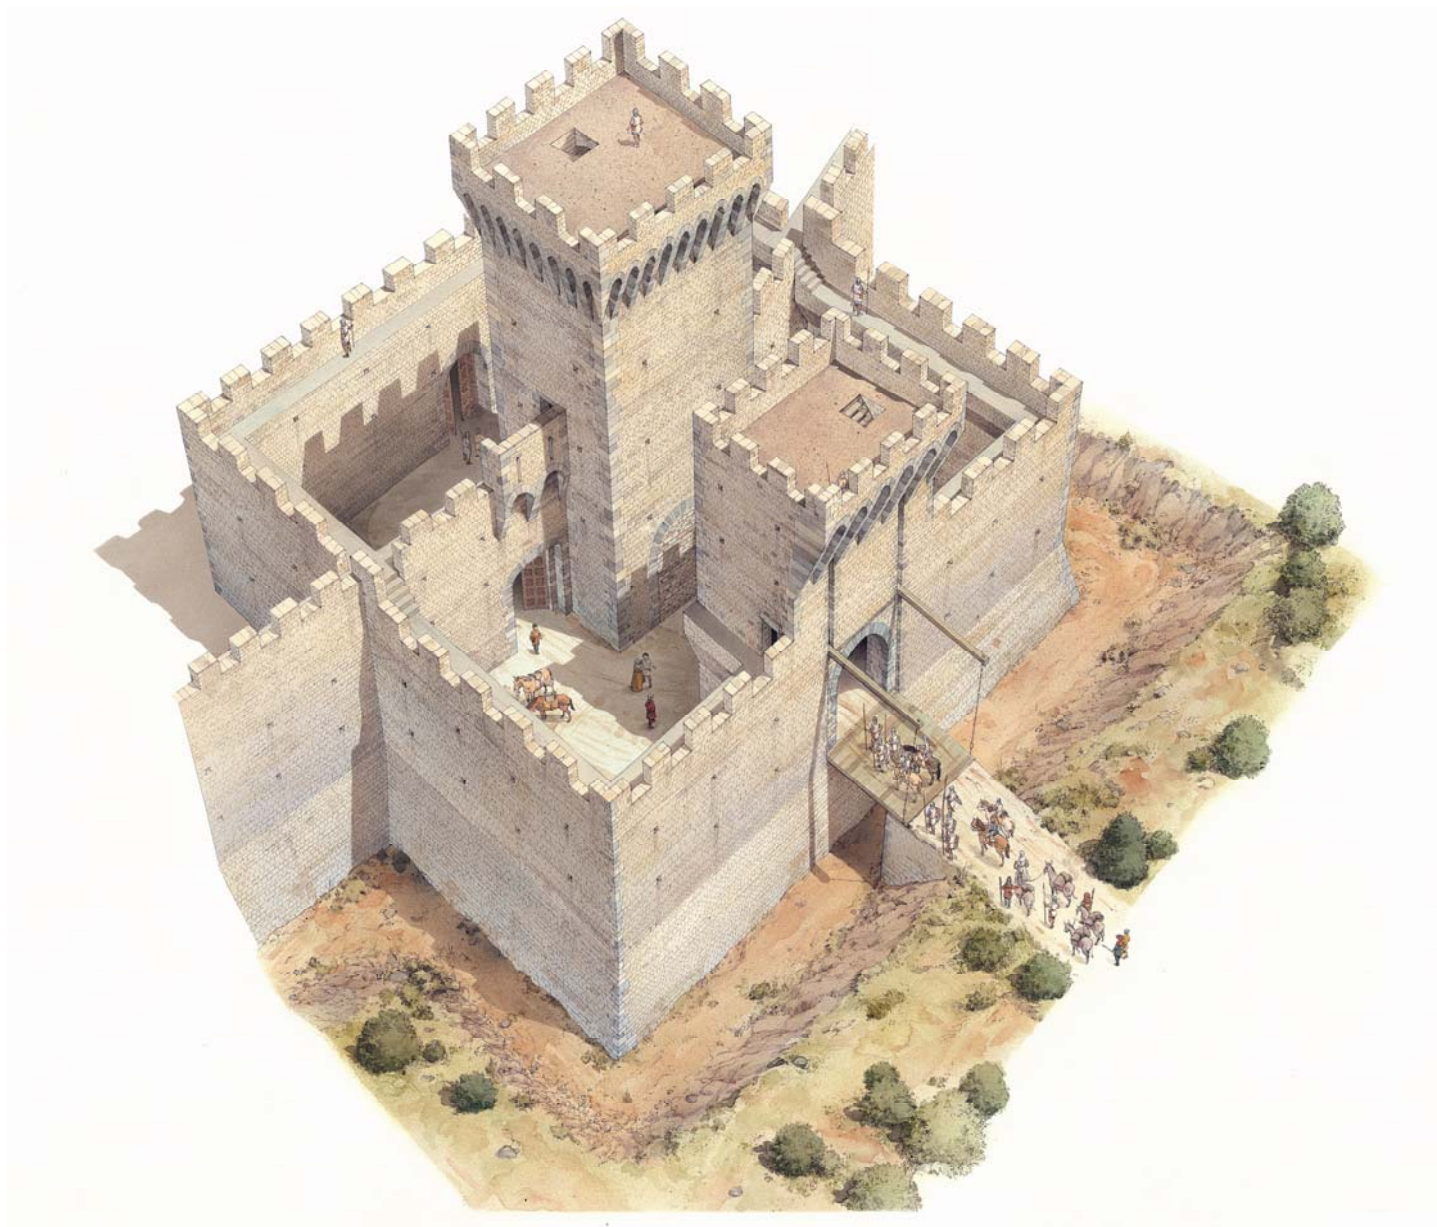
Castello di Piombino – Il castello nel XV secolo

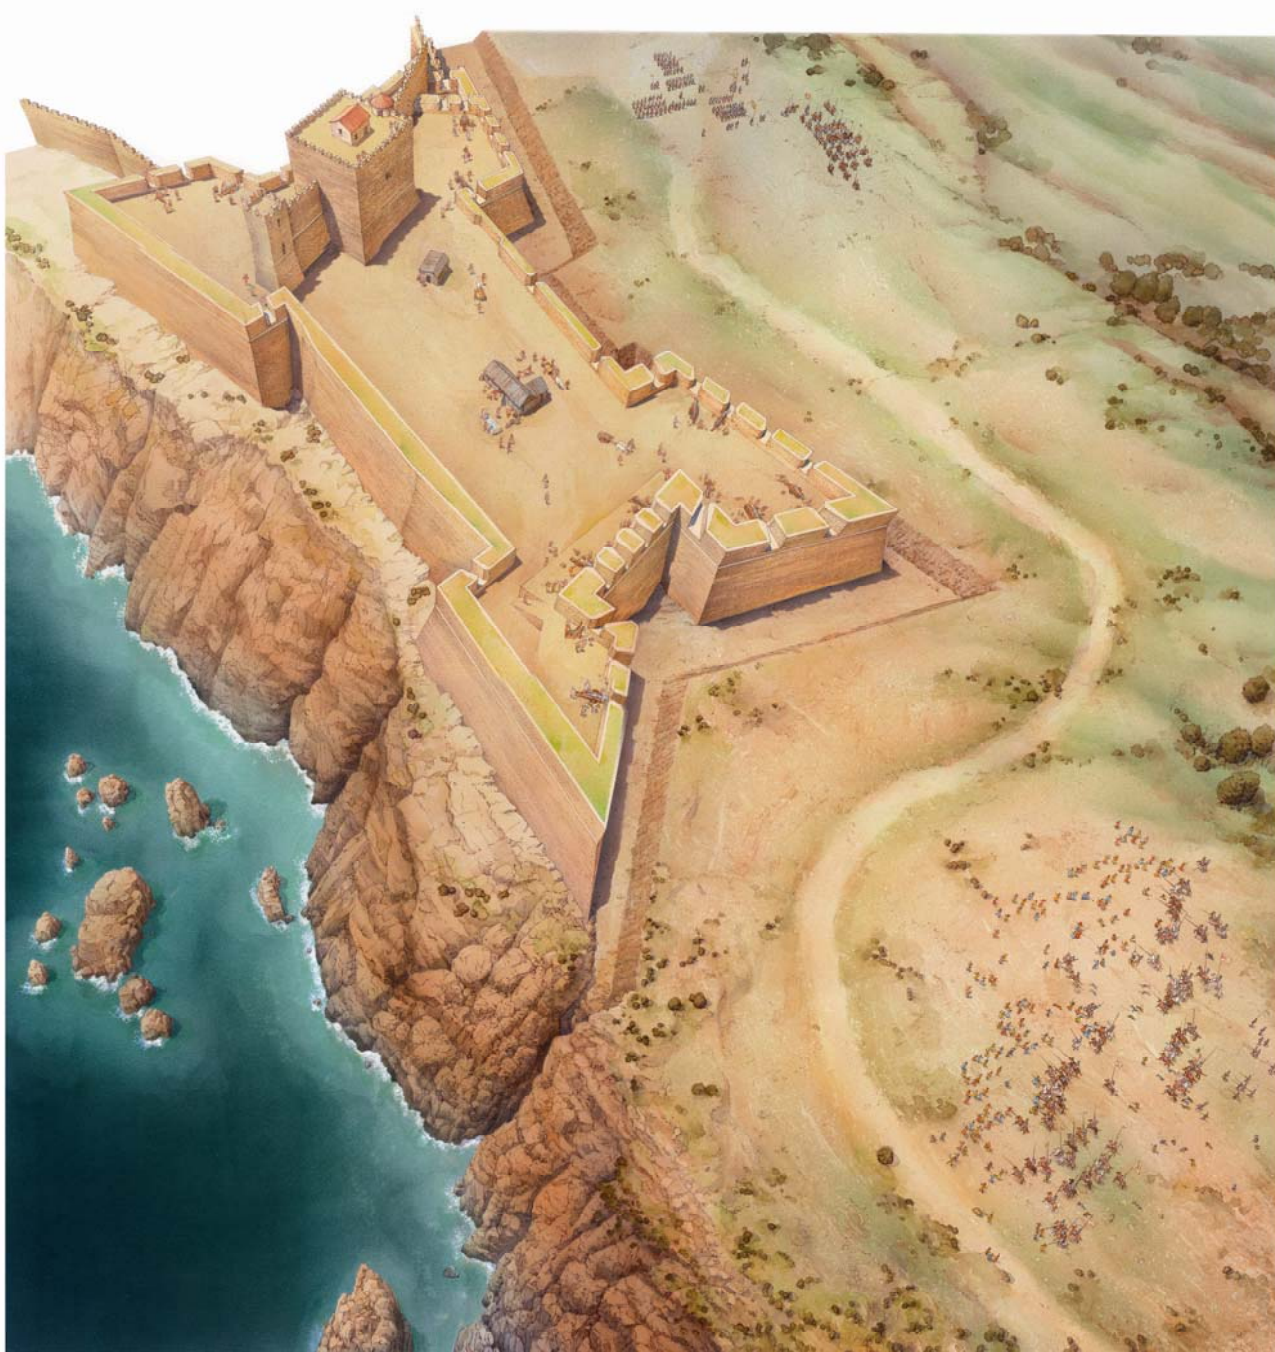
Castello di Piombino – La fortezza e il castello nel XVI secolo

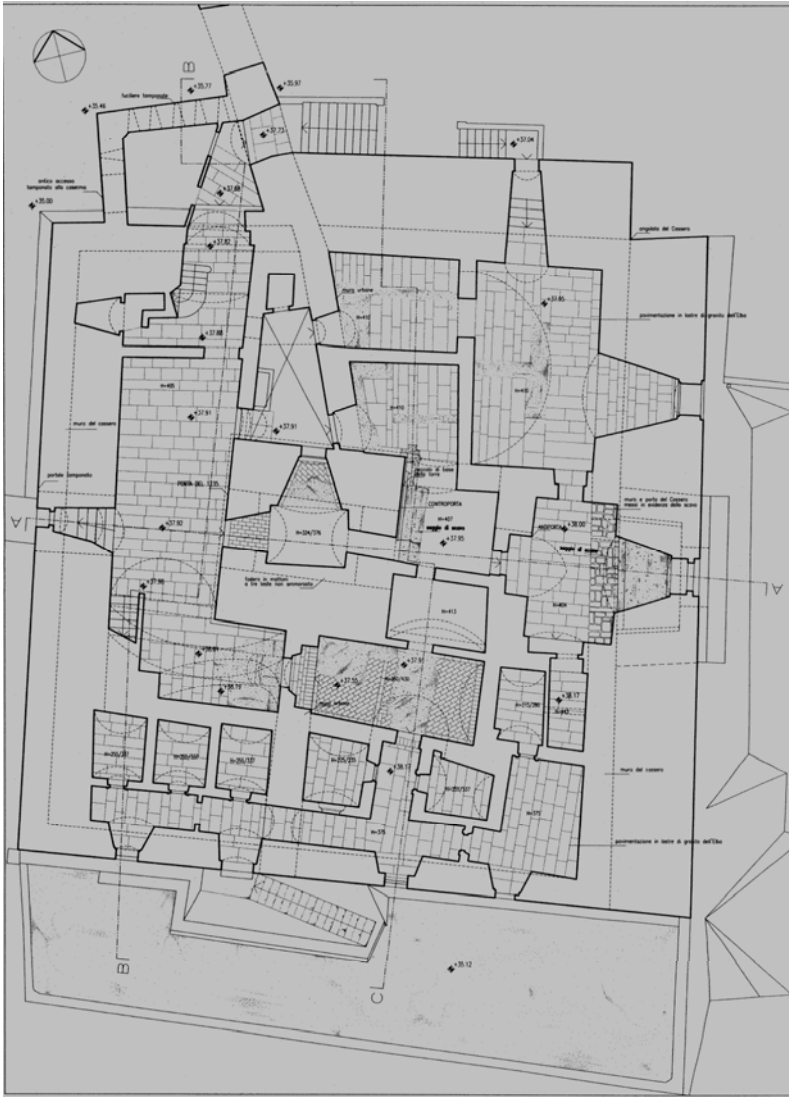
Rilievo – pianta piano terra

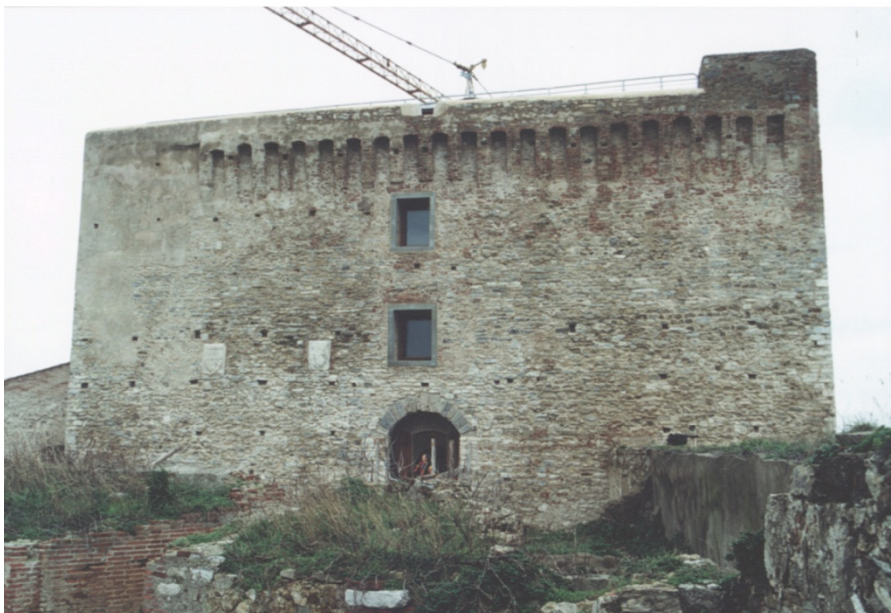
*Prospetto ovest dopo il restauro*

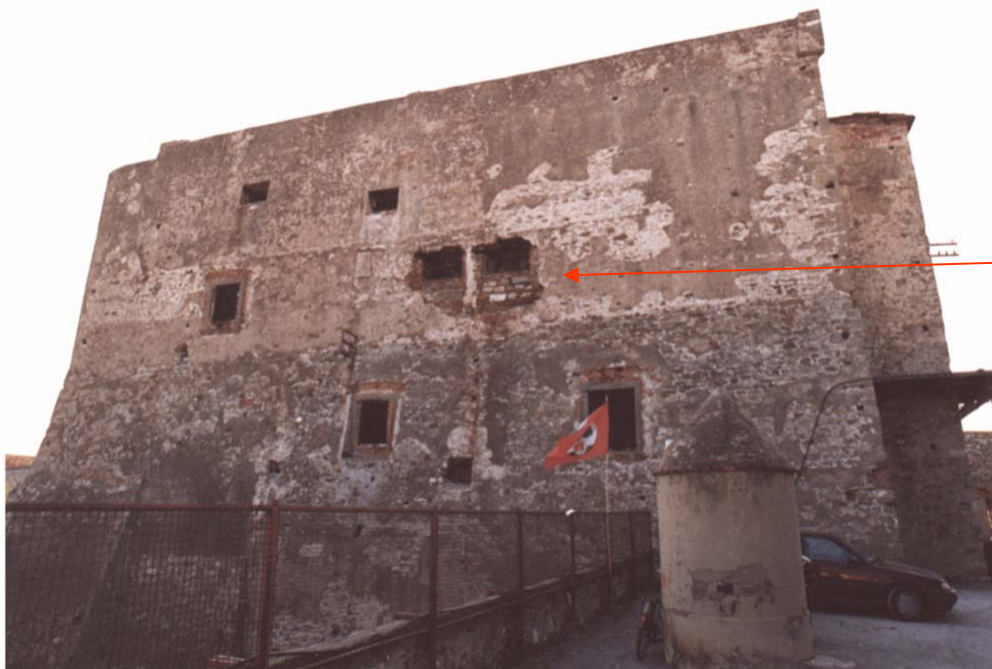
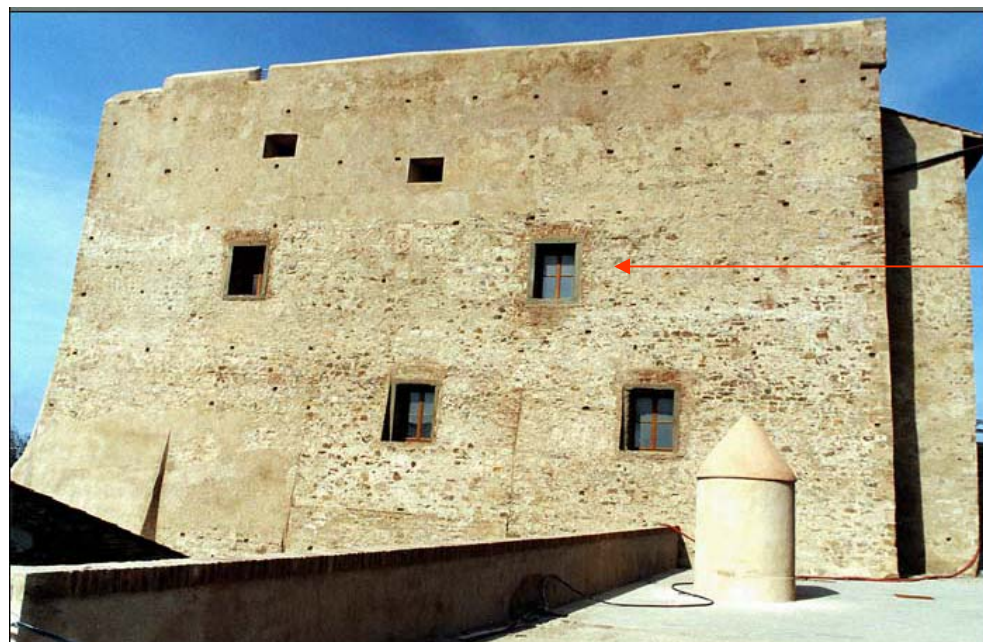
Il fronte est prima e dopo il restauro

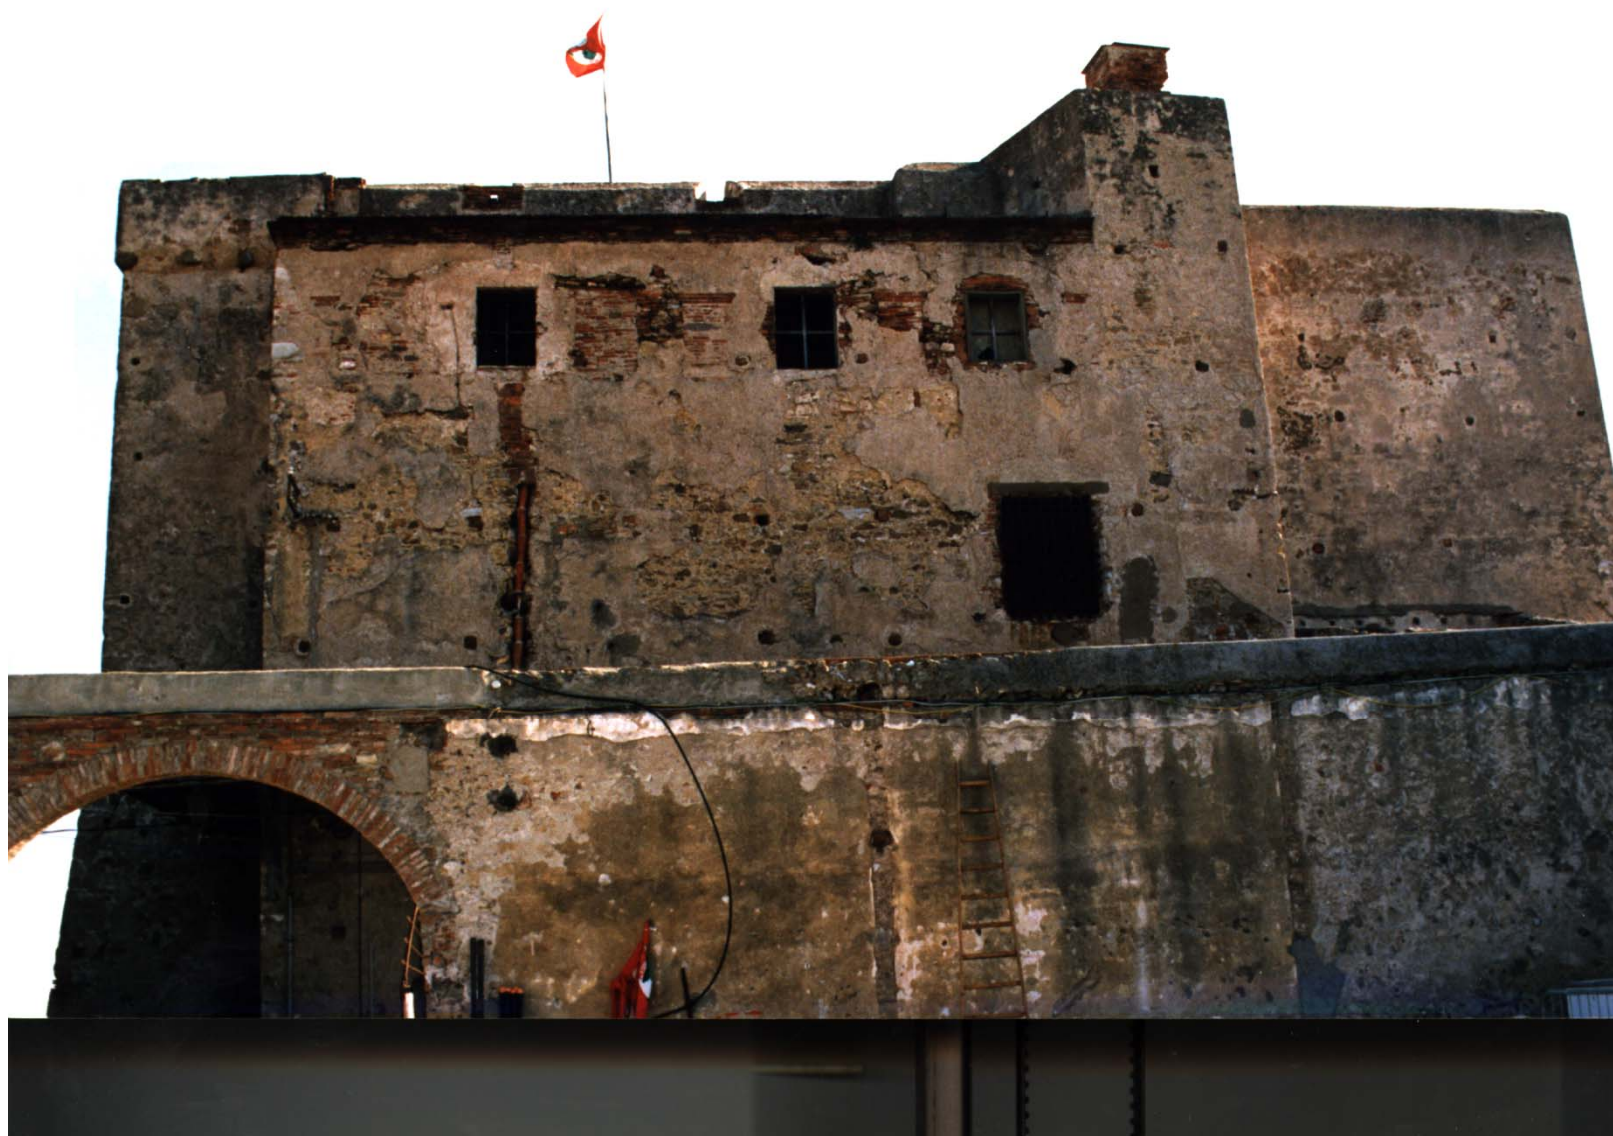
Il fronte nord prima del restauro

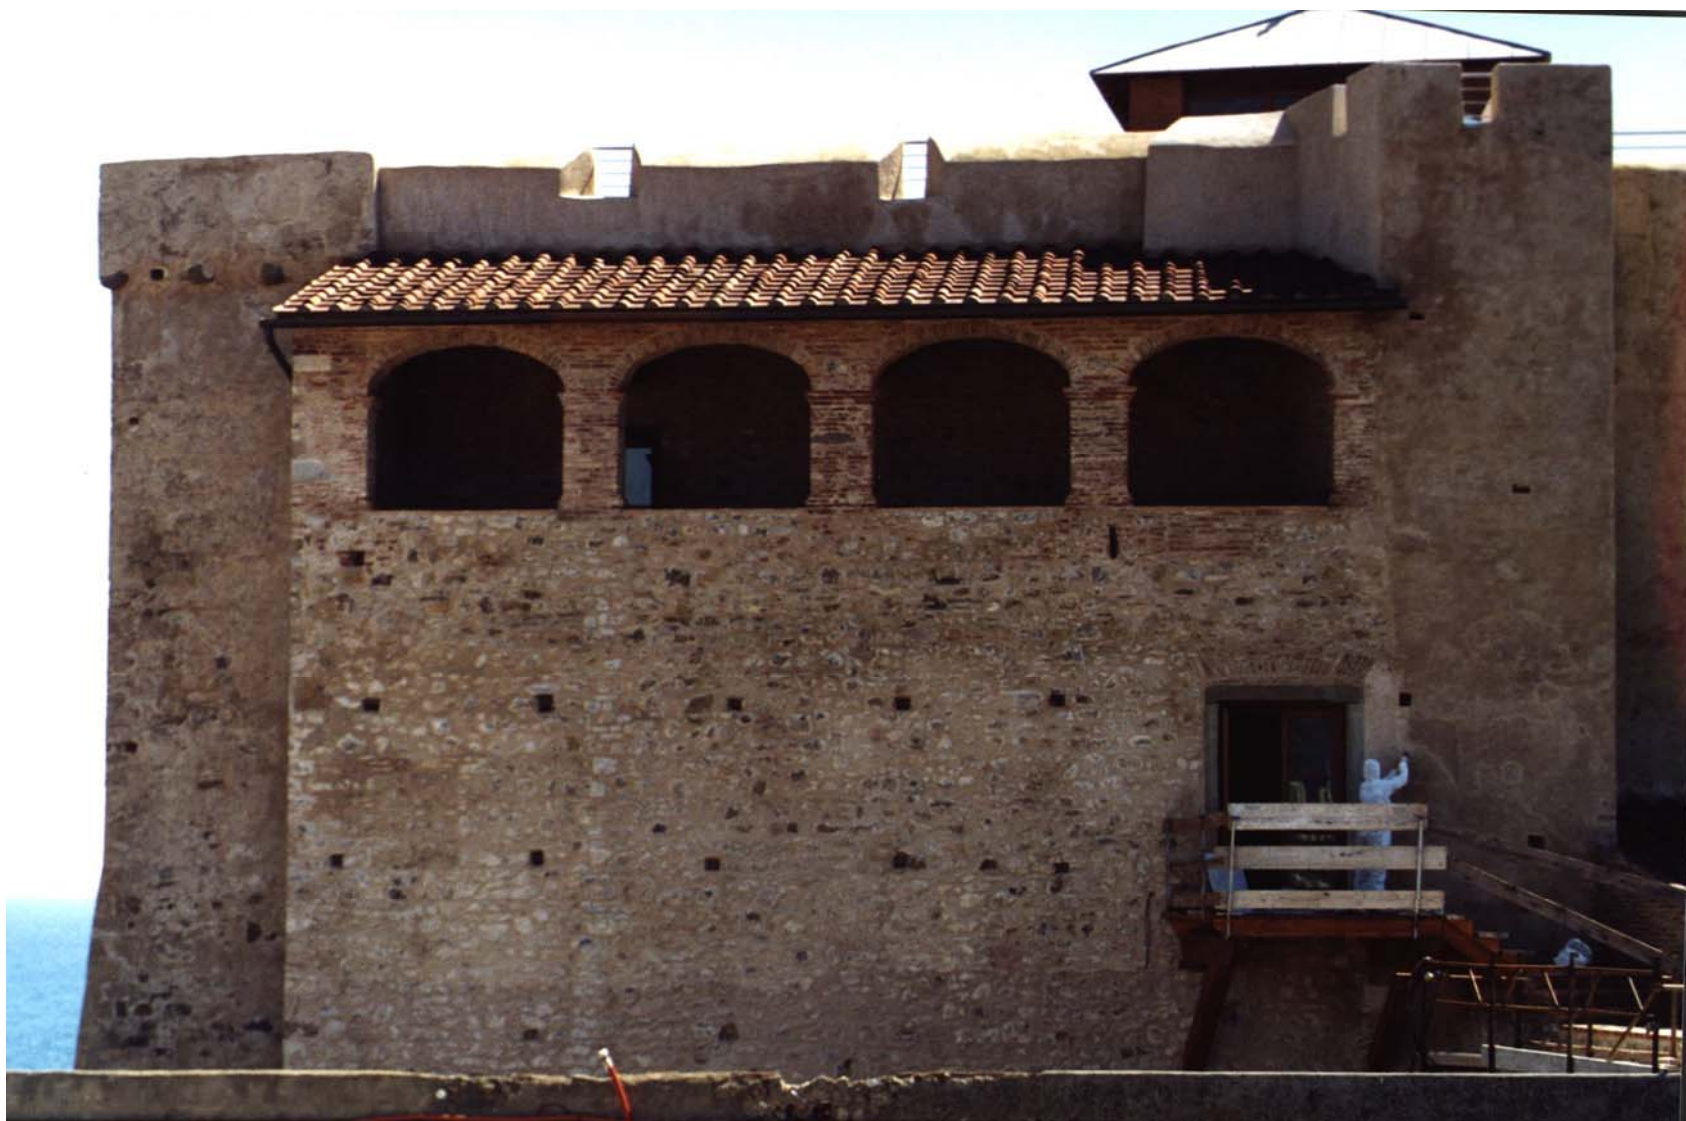
Il fronte nord dopo del restauro

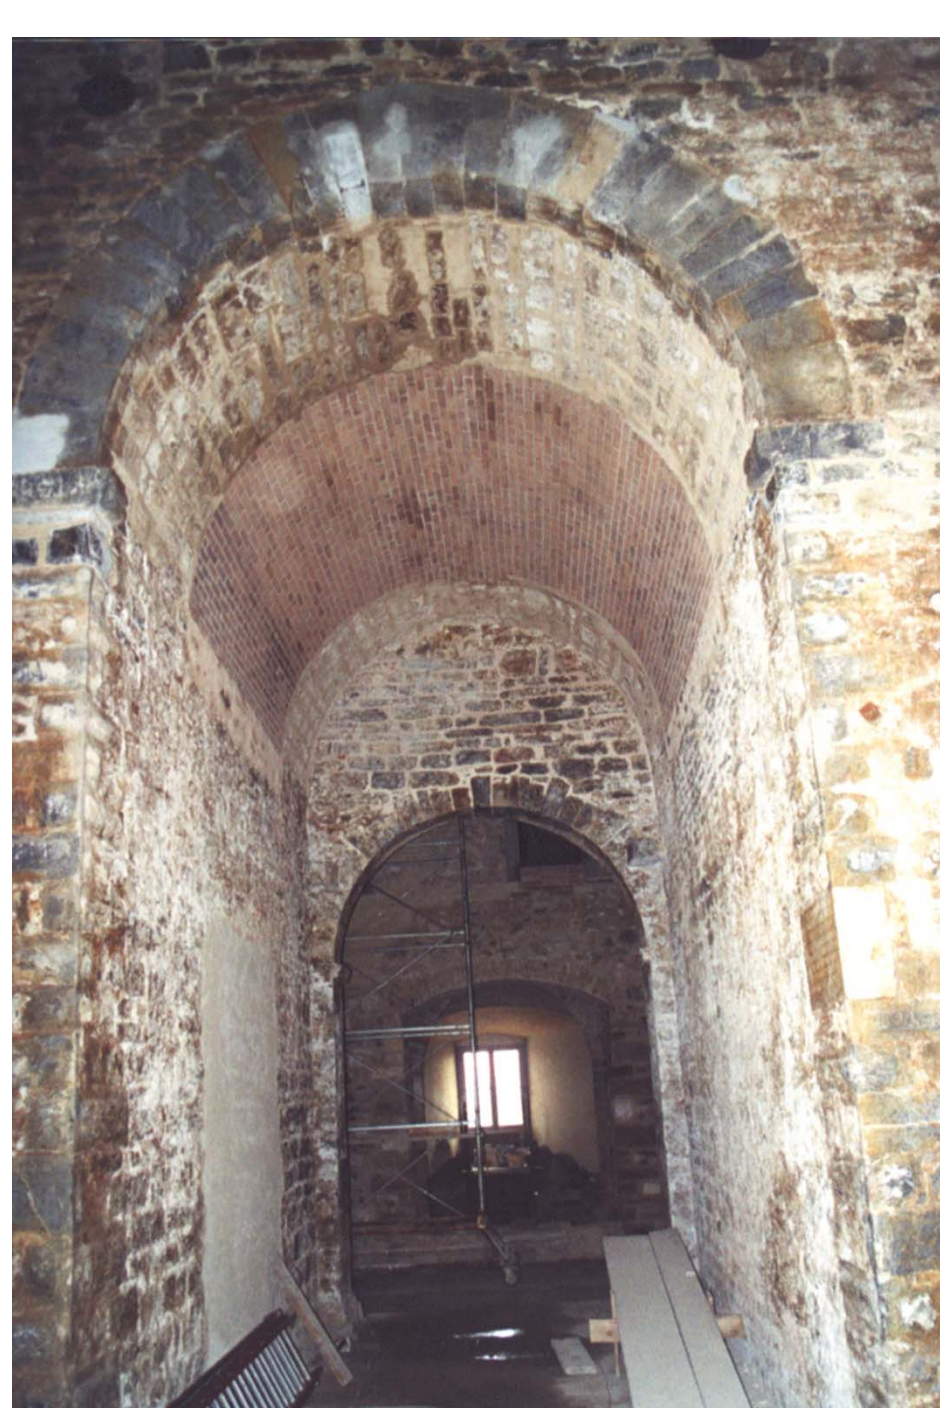
La porta della torre riaperta e la volta in pietra parzialmente ricostruita in mattoni.  
Sopra: un momento della rimozione del tamponamento

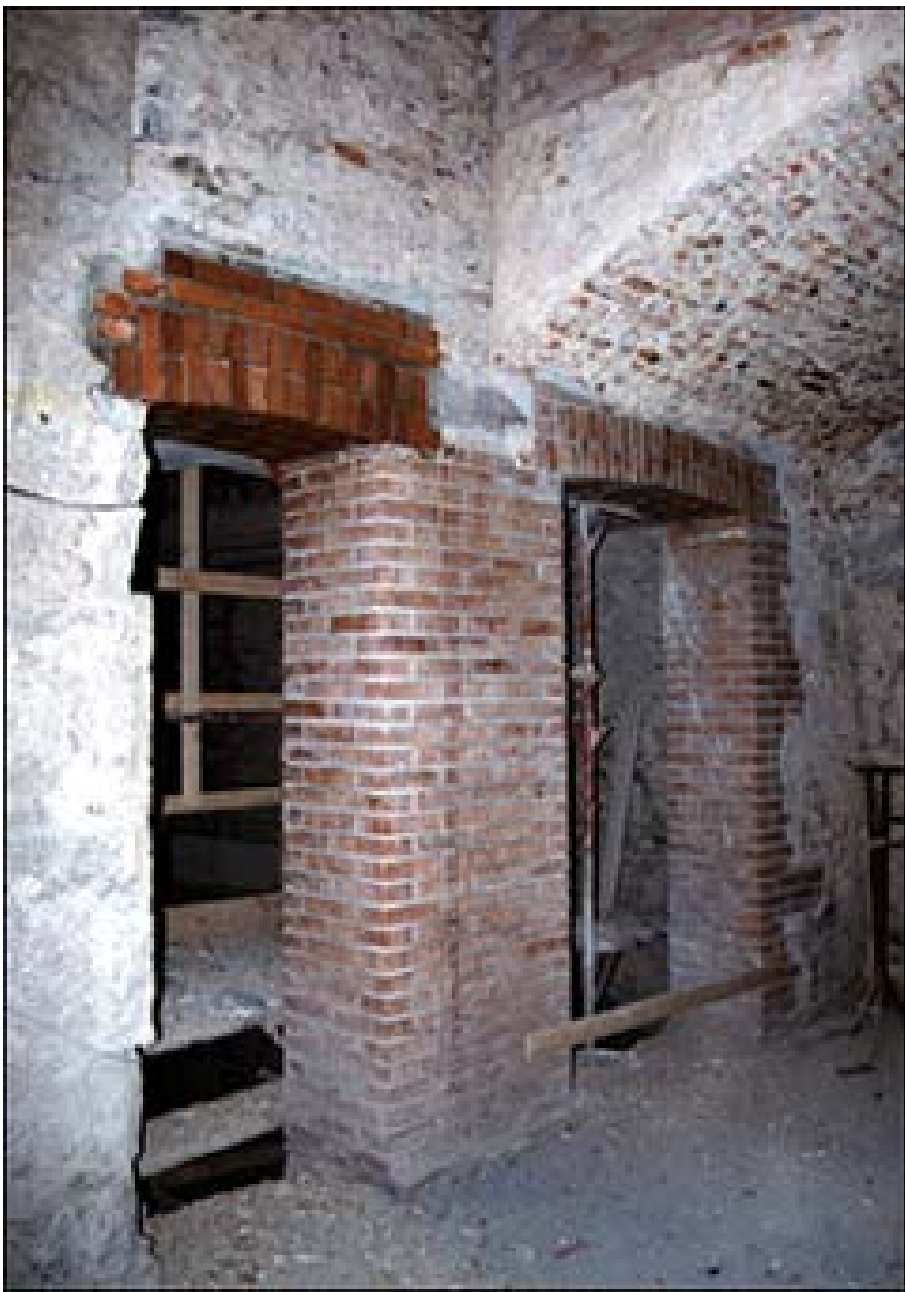
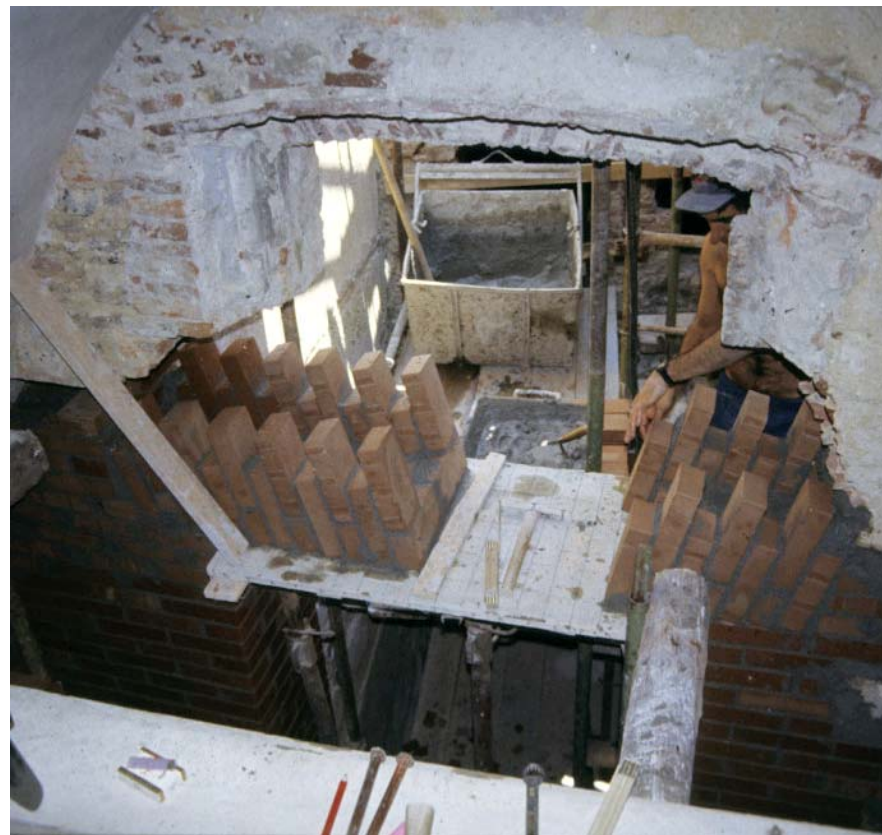
Ricostruzioni murarie

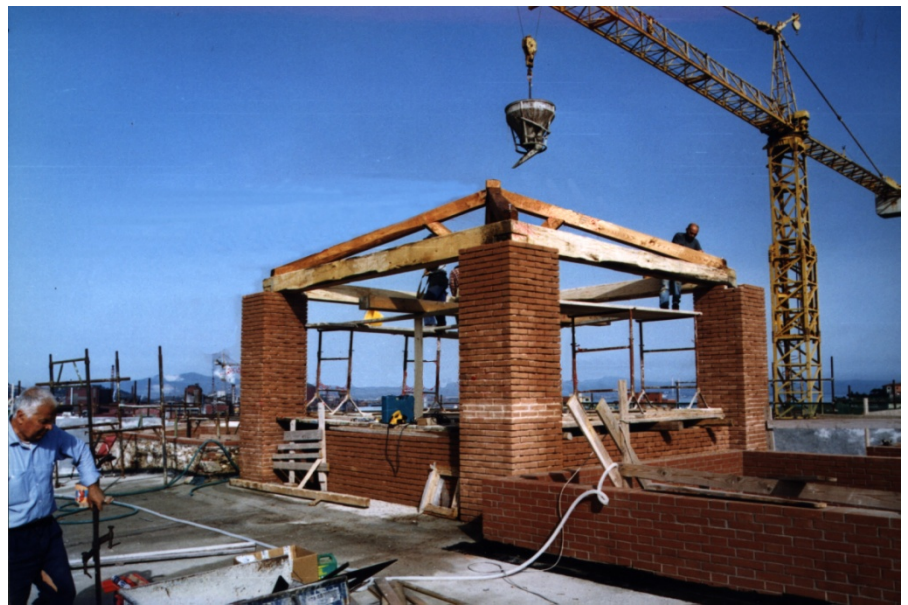
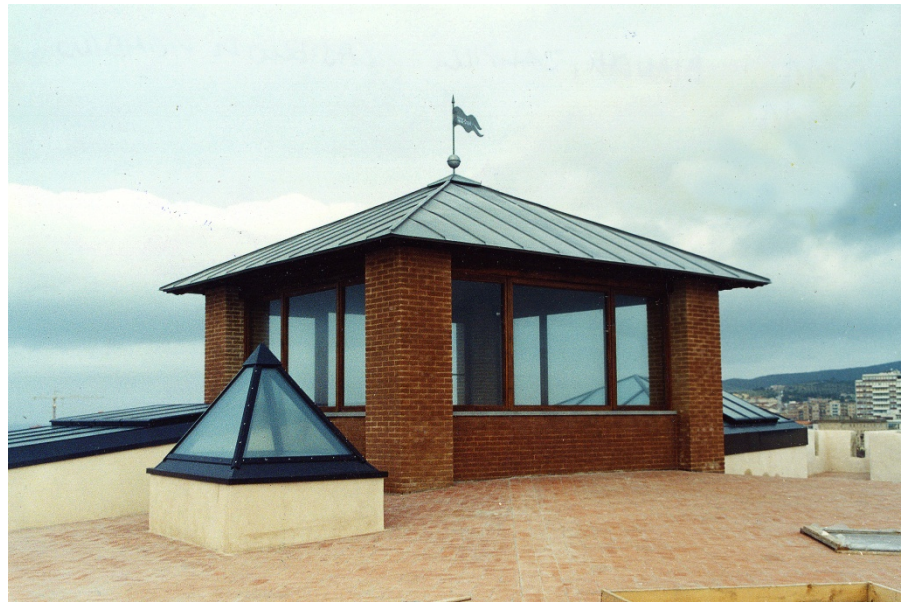
Ri/costruzione dell'altana
