BOLLETTINO D'ARTE

INTONACI E COLORITURE NEL CINQUECENTO E SEICENTO: VOCAZIONI ESPRESSIVE E TECNICHE ESECUTIVE

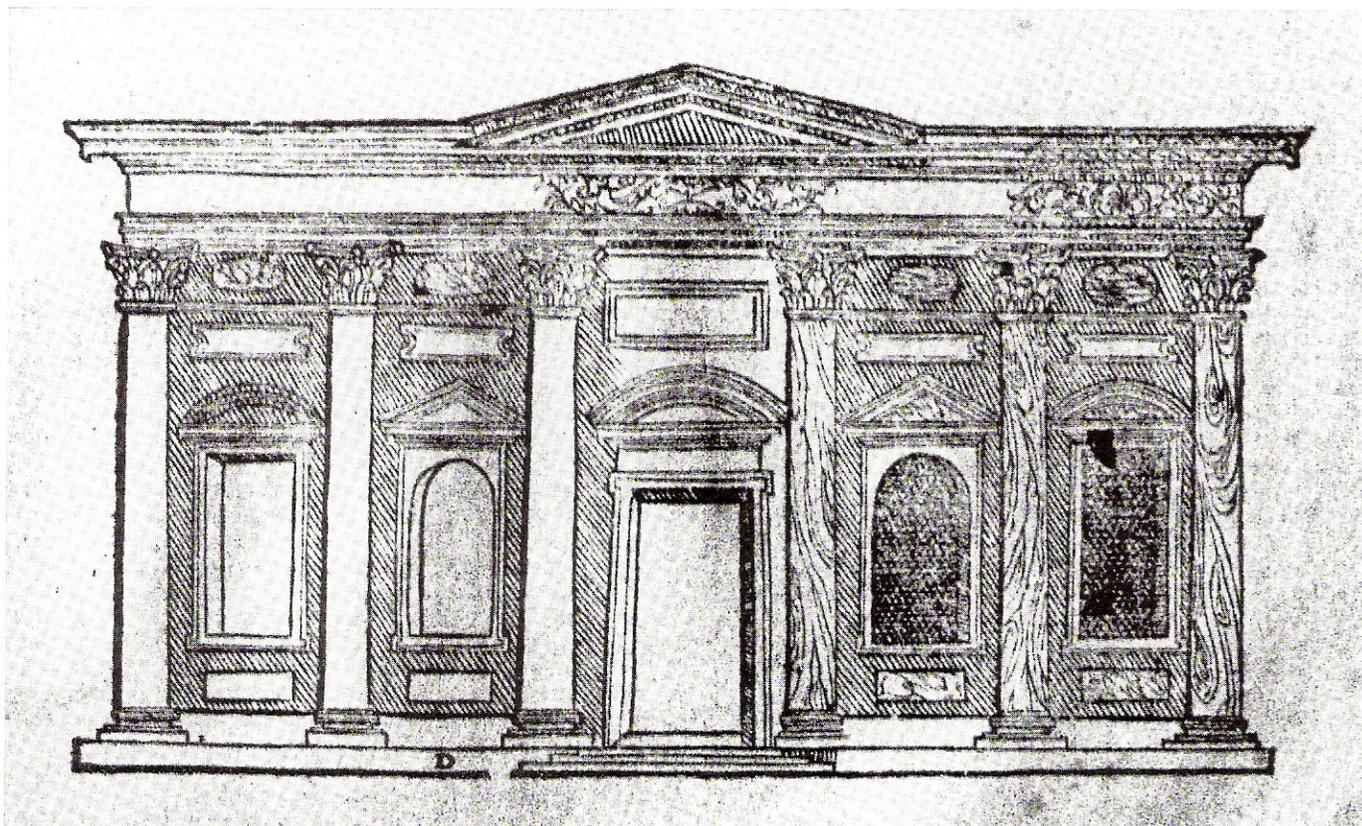
I - SEBASTIANO SERLIO: PROSPETTO DI EDIFICIO CON ORDINE CORINZIO

Nel disegno le tre paraste e la trabeazione a sinistra si fingono realizzate in marmo e vengono avanti “ordinando” la facciata mentre quelle a destra, realizzate in mischio, più scure, confondono il prospetto. Questa del Serlio è la testimonianza più acuta sull'attenzione riposta degli architetti nella scelta di materiali da mettere in opera nelle superfici più esterne delle fabbriche.

“ La figura qui davanti segnata è d'opera corintia la quale in parte si dimanda cruda e confusa in quella parte dove sono le colonne di pietra mista, e oscura perché la cosa di rilievo essendo oscura viene a fare contrario effetto sopra la cosa chiara. Per questa ragione gli ottimi pittori dipingendo qualche istoria o favola, dove intervengono più figure, una dopo l'altra, fanno sempre le figure più vicine agli occhi nostri di colore più chiaro per dare più forza all'opera sua. E se altrimenti facessero cioè facendo la figura più vicina di colore oscuro e le più lontane di colore chiaro, e l'opera loro sarebbe cruda e confusa. Ciò avviene nell'opera qui davanti per le ragioni sopradette. Ma non voglio però che l'architetto rifiuti le colonne di pietra mista oscura né di porfido e serpen-

tino, né tante belle e diverse incrostazioni. Anzi se ne serva grandemente ma con buon giudizio” (fig. 1).¹⁾

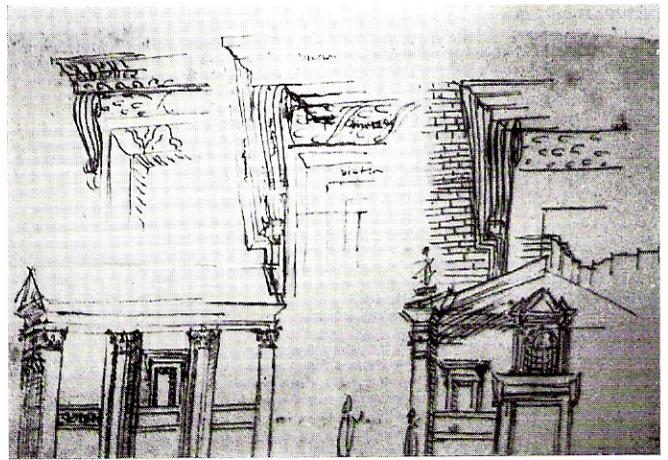
3 - FIRENZE, UFFIZI, GABINETTO DISEGNI E STAMPE
ANTONIO DA SANGALLO IL GIOVANE:
SCHIZZI DELLE MEMBRATURE ARCHITETTONICHE
DI FINESTRE ARCHITRAVATE (1168 A)

Il disegno è motivato esclusivamente dalla curiosità dell'autore per la contraffazione della pietra con la muratura in mattoni che costituisce la parte modanata su cui è scritto "matonj".

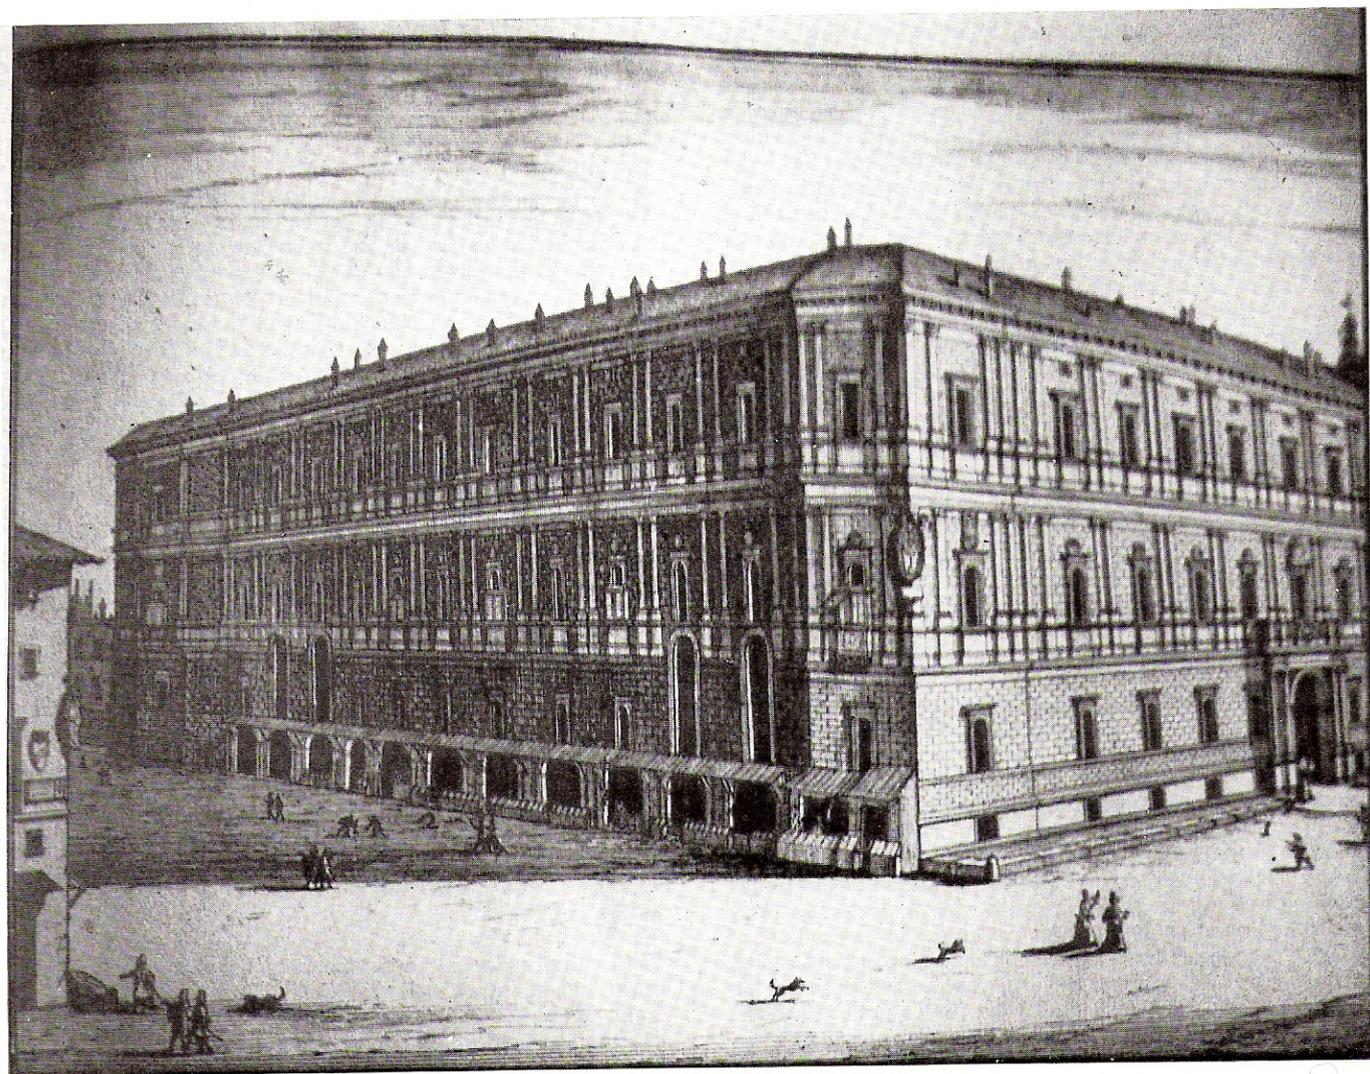
4 - ALESSANDRO SPECCHI: PALAZZO DELLA CANCELLERIA
L'incisione mostra la facciata su via del Pellegrino ricoperta da un bugnato simile a quello della facciata principale. È lecito supporre una sua realizzazione in stucco.
 (da A. SPECCHI, *Il primo libro del nuovo teatro*, Roma 1699)

Tra le cortine laterizie che potrebbero essere state originariamente ricoperte dallo stucco in finta pietra vi furono forse quelle del Palazzo della Cancelleria che sia nel disegno dello Specchi che in quello del Vasi compaiono con la facciata su via del Pellegrino rivestita da un bugnato (fig. 4)⁹⁾. Tale rivestimento potrebbe solamente essere stato realizzato in stucco, su quelle ali del palazzo che non godevano di un buon punto di osservazione, mentre per la facciata non si sarebbe risparmiato sull'impiego del vero travertino. La stessa Farnesina del Peruzzi potrebbe essere letta in modo differente se ipotizziamo un leggero strato di finta pietra steso sulle lesene che oggi appaiono prive della loro unità ordinatrice, costituite come sono, da mattoni ammorsati a blocchi di peperino che ebbero funzione puramente costruttiva. Quest'ipotesi è confortata dal disegno di anonimo oggi

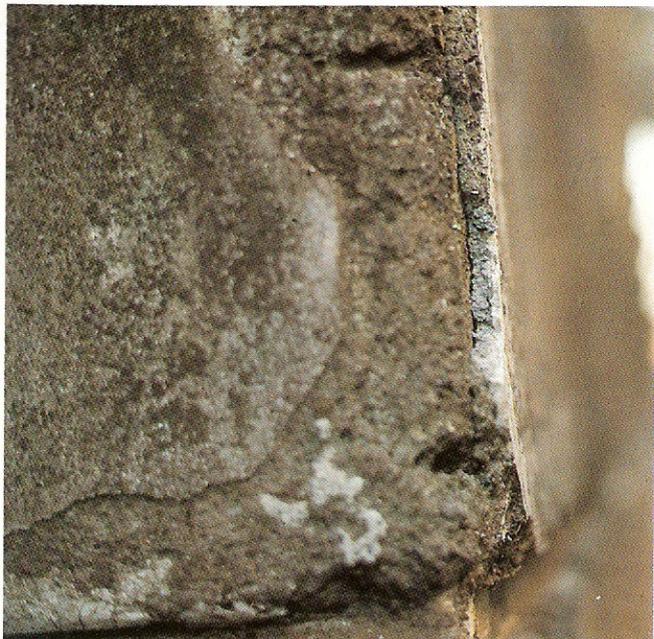
a) ROMA, EDIFICIO CINQUECENTESCO IN VIA GIULIA
PARTICOLARE DI UNA BUGNA

Lo stato di degrado del rivestimento ne evidenzia la struttura. Sull'arriccio in pozzolana è ben visibile lo strato di stucco bianco, spesso pochi millimetri, che fingeva una realizzazione in pietra della bugna.

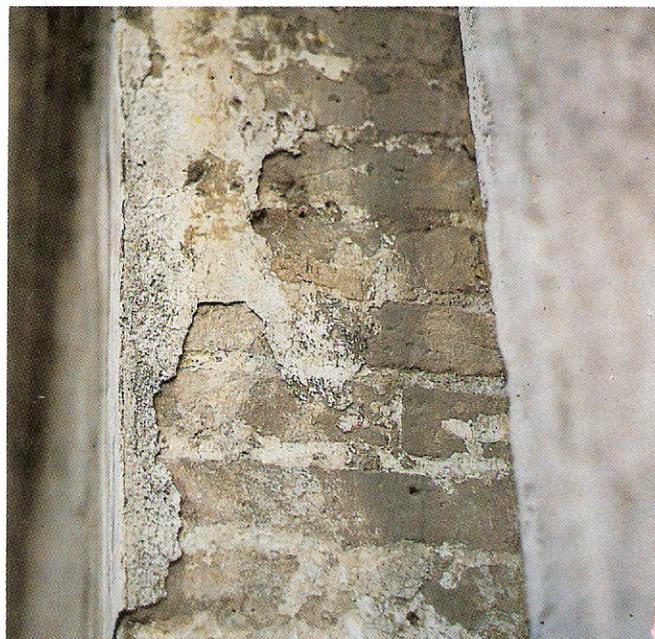
b) ROMA, CHIESA DI SANT'OMOBONO (METÀ DEL XVI SECOLO)
PARTICOLARE DELLA FACCIATA

Per le sue caratteristiche tecnologiche lo stucco in polvere di travertino può essere steso direttamente sulla cortina laterizia. Su questa cortina ben apparecchiata basta uno spessore di due millimetri per ottenere l'effetto mimetico desiderato.

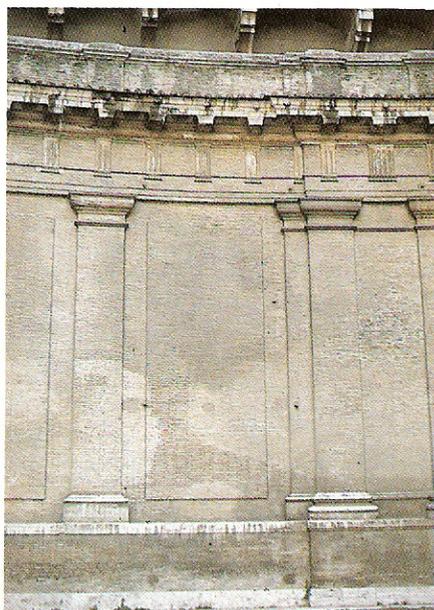
c) ROMA, CITTÀ DEL VATICANO
CORTILE DEL BELVEDERE
PARTICOLARE DELL'EMICICLO SUD

Le cortine laterizie erano originariamente ricoperte di stucco. L'intero vaso fu con ogni probabilità, rivestito da uno stucco che fingeva una realizzazione in pietra.

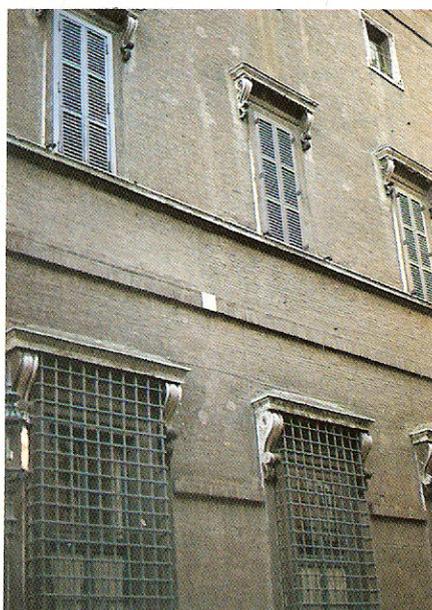
d) ROMA, PALAZZO SACCHETTI
PARTICOLARE DELLA FACCIATA

Il dado in travertino inserito nella fascia marcapiano doveva dare il tono ed il filo per un rivestimento in stucco.

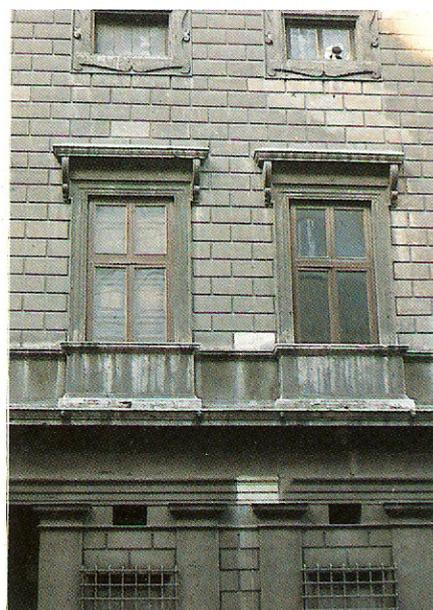
e) ROMA, PALAZZO MASSIMO
PARTICOLARE DELLA FACCIATA

I saggi di pulitura dell'architrave in travertino e sul bugnato in stucco hanno evidenziato un accordo cromatico perfetto tra vero e finto travertino.

Citiamo infine i rivestimenti in stucco stesi sulle facciate del cortile di Palazzo Borghese ai primi del Seicento, che, come attestano i documenti, furono realizzati: nei primi due ordini del loggiato con impasto di calce e polvere di travertino, e nell'ultimo ordine con impasti di calce e polvere di marmo, riprendendo e perfezionando il virtuosismo già osservato nel cortile di Palazzo Massimo.¹⁸⁾

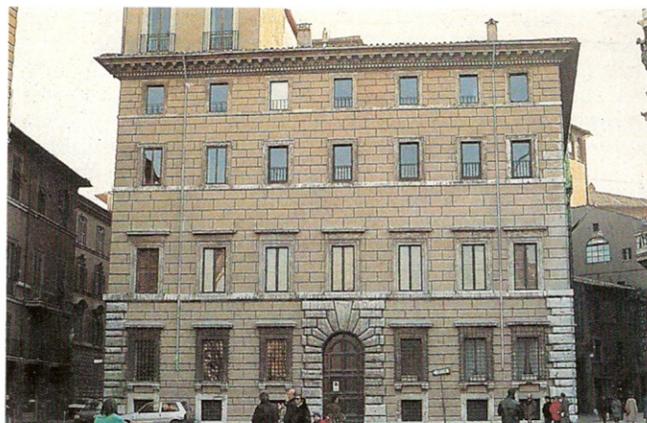
b) ROMA, PALAZZO LANCELLOTTI – FACCIATA
Il palazzo è realizzato con uno stucco in finto marmo che copre le bugne di facciata, ricoperto a sua volta da tinteggiature rosse.

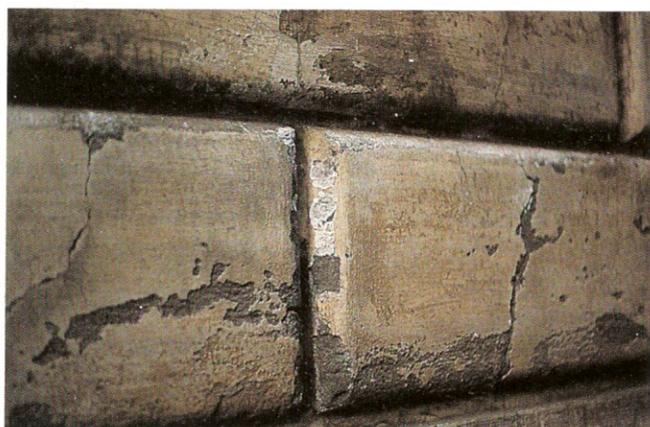
c) ROMA, PALAZZO LANCELLOTTI, FACCIATA
PARTICOLARE DEL BUGNATO
In evidenza la colla di stucco di marmo sul bugnato dell'ordine inferiore. Il tentativo mimetico è fin troppo evidente e non giustifica in nessun modo la tinta ruggine con cui è stato coperto il rivestimento nell'ultima tinteggiatura, eseguita nel marzo 1987.

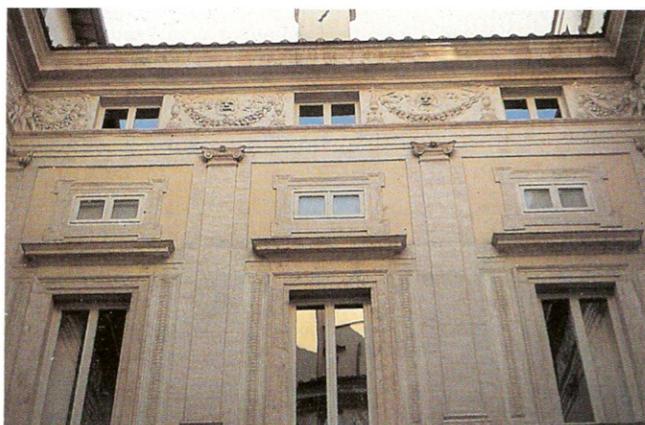
d) ROMA, PALAZZO GADDI NICCOLINI IN BANCHI
PARTICOLARE DEL CORTILE
Le pareti del cortile erano rivestite da uno stucco di marmo, ma in fase di restauro è stato interpretato come una preparazione alle coloriture e quindi asportato e sostituito daintonaci colorati che cancellano l'accordo cromatico ricercato in origine tra la vera e la finta pietra.

Il rivestimento in finta pietra era presente in molte altre fabbriche cinquecentesche tra cui Villa Lante al Gianicolo, dove esso fu identificato sin dagli anni cinquanta ma interpretato come una preparazione alle coloriture sovrapposte e come tale utilizzato in fase di restauro.¹⁴⁾ Nel Palazzo Gaddi Niccolini in Banchi (TAV. XV, d) fu identificato nello scorso decennio, ma anche lì la sua errata interpretazione, ne provocò la parziale rimozione e la copertura con una tinta colorata.¹⁵⁾ Ancora il cortile e l'altana di Palazzo Riario Altemps, furono realizzati con un rivestimento di polvere di travertino, la cui azione mimetica è perfezionata dall'imprimatura dei segni delle gradine e dall'incisione di blocchi squadrate sulle superfici.¹⁶⁾ Per le caratteristiche formali del prospetto di questo palazzo e per il tipo di intervento realizzato nel cortile e nell'altana negli ultimi anni del Cinquecento abbiamo motivo di credere che la facciata o parte di essa fosse realizzata in finto travertino. Stesse caratteristiche hanno i rivestimenti dell'ala cinquecentesca del Palazzo del Quirinale che si affaccia sul cortile della Dataria; nell'impasto sono qui presenti anche grani di marmo sebbene i documenti parlino di colla di travertino.¹⁷⁾ La scoperta di questo rivestimento e dei documenti relativi alla sua realizzazione, pone necessariamente in discussione la lettura critica fatta fino ad oggi dell'importante fabbrica papale. Non potendo sviluppare dettagliatamente in questa sede la questione dei rivestimenti del Quirinale ci limitiamo ad osservare che l'intero prospetto nord-ovest presenta le caratteristiche formali di un paramento in travertino al di sotto dello scialbo rosso di manutenzione, e che anche in considerazione dei caratteri stilistici del corpo mascheriniano, realizzato in parte in travertino (per ciò che riguarda l'ordine) ed il restante in intonaco, possiamo ipotiz-

15) Per Palazzo Gaddi Niccolini in Banchi vedi S. REZZI, *Il palazzo Gaddi Niccolini in Banchi*, in *Quaderni dell'Istituto di Storia dell'Architettura*, XXVII, 1982. Purtroppo il rivestimento di stucco fu interpretato come uno strato preparatorio alla tinteggiatura, sicché fu ripristinata la policromia di manutenzione che oggi si vede nel cortile. Tracce di rivestimento furono rinvenute anche sulle cortine laterizie ma non furono prese in considerazione per l'eccessiva sicurezza nella destinazione a faccia vista delle medesime.

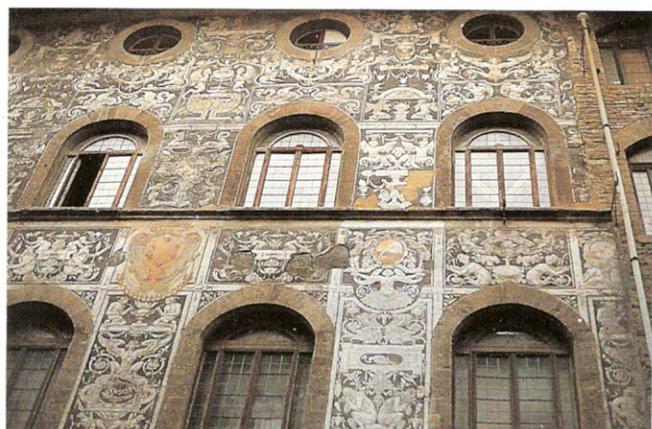
e) FIRENZE, PALAZZO DI BIANCA CAPPELLO
IN VIA MAGGIO – FACCIATA
La facciata graffita fu realizzata dal Poccetti intorno al 1570. Il restauro eseguito da chi scrive con il gruppo ARS di Roma è stato occasione per uno studio approfondito sulle tecniche della decorazione a sgraffito.

Per ciò che riguarda i graffiti, la loro esecuzione ci è poco chiara per la genericità delle fonti scritte a noi pervenute, cosicché la nostra conoscenza in merito si fonda soprattutto sulle osservazioni svolte nel corso del restauro che stiamo conducendo sulla facciata del palazzo di Bianca Cappello a Firenze del 1570 circa, attribuita al Poccetti e da considerarsi nel suo genere uno dei migliori esempi pervenutici (Tav. XV, e).²¹⁾

La presenza di linee di congiunzione parallele in senso orizzontale sull'intonaco della facciata di Bianca Cappello, testimonia una sua stesura a "pontate" e quindi la sovracommissione del bianco più superficiale sulla malta ancora fresca. L'intonaco è costituito da una parte di calce e di due di sabbia fine, più carbone sottilmente tritato che gli conferisce la colorazione nera tipica. Lo strato bianco sovrapposto contrariamente a quanto sostiene la letteratura tecnica, non è composto da calce ma da una vera e propria malta, costituita dal 30 % di calce, 15 % di gesso, e per il rimanente da sabbia bianca sottile che funge da struttura allo strato. La malta bianca viene poi asportata nelle campiture larghe con spatole di cui rimangono tracce visibili a luce radente e con stili di 4 diversi diametri nel resto della decorazione. Alcune rapide pennellate di terra verde date a fresco, sottolineano in certi punti l'effetto chiaroscurale ricercato con la graffitura.
